Renault Master L2H2 HKa 3,3t

EZ 08/2022 | Kastenwagen | Diesel | Schaltgetriebe | 114.228km
 Besteuerung: Regelbesteuert (Deutschland)
 Fahrzeugstandort: 35***
 Fahrzeug aufgenommen am: 12.05.2026

Fahrzeugdaten

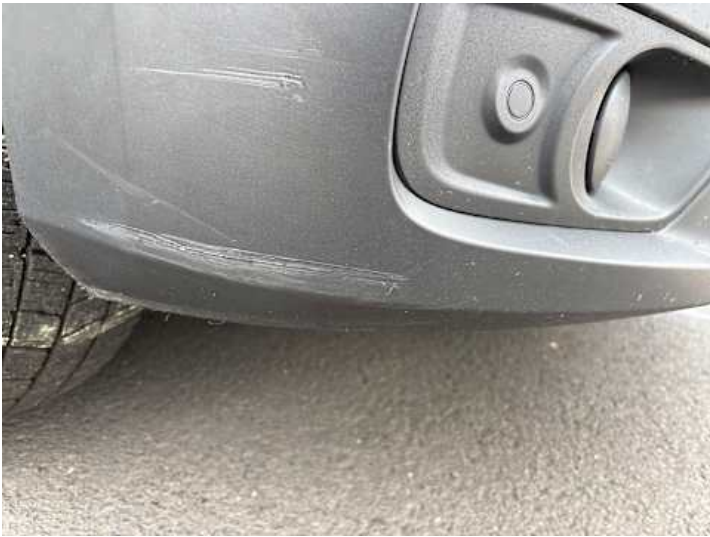
Stoßstange vorne (Kratzer)

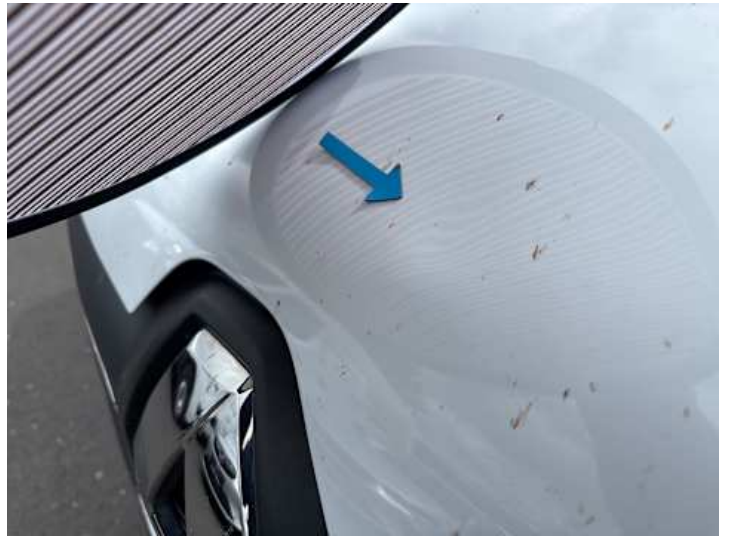
Motorhaube (Delle)

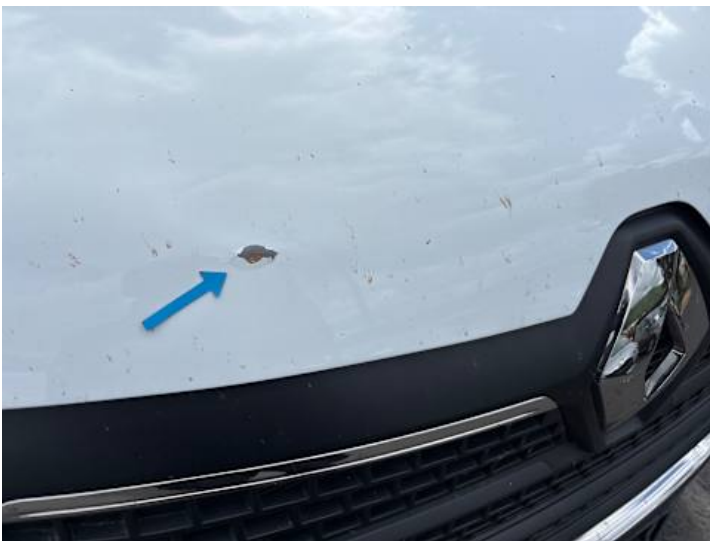
Motorhaube (Lackschaden)

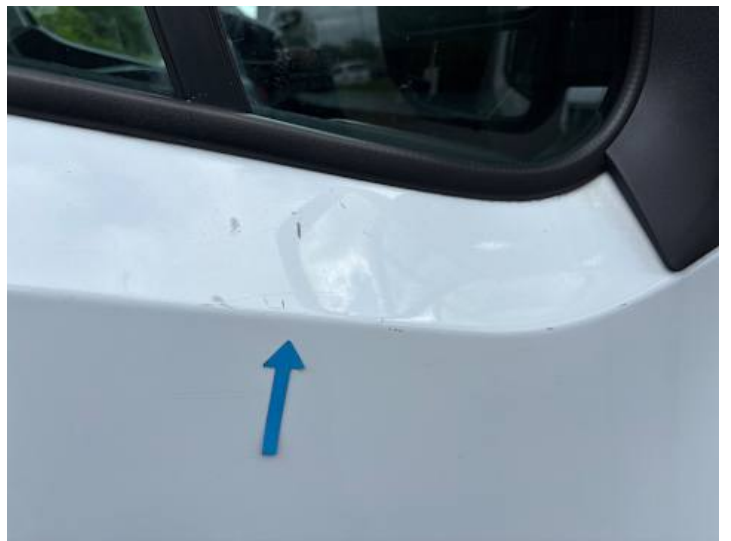
Beifahrertür (Kratzer)

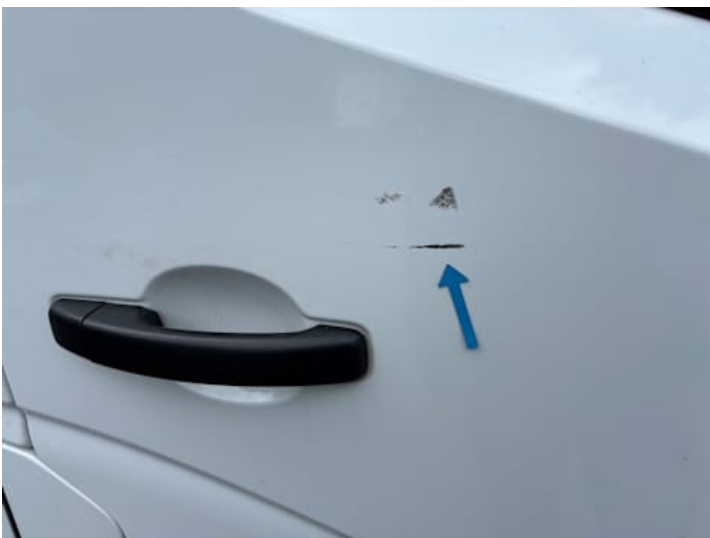
Beifahrertür (Kratzer)

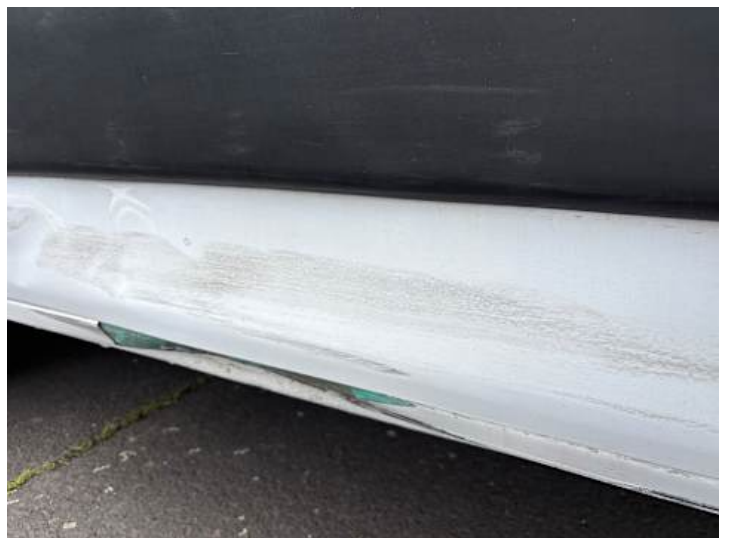
Türe hinten rechts (Kratzer)

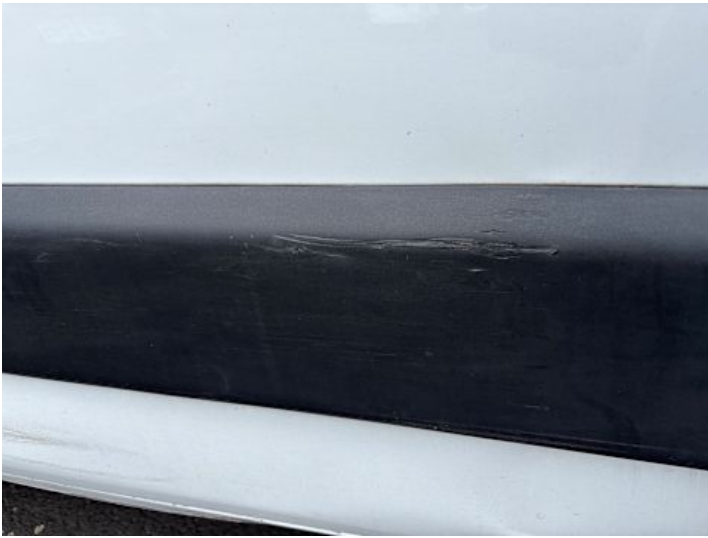
Türe hinten rechts (Kratzer)

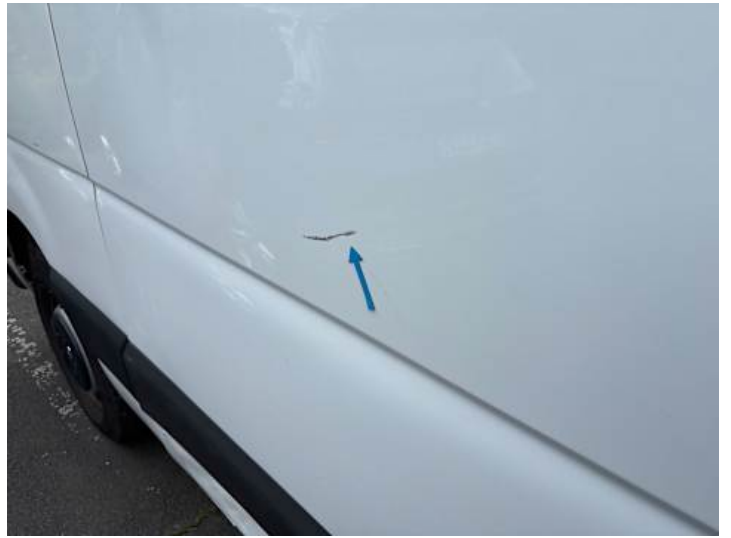
Türe hinten rechts (Kratzer)

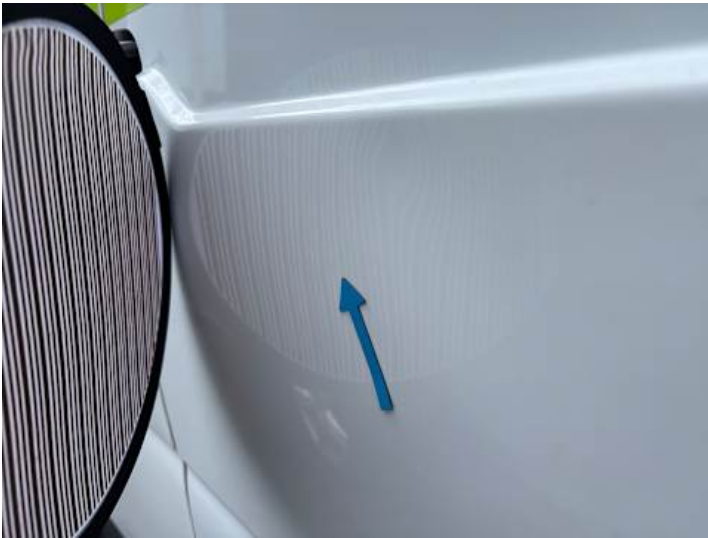
Türe hinten rechts (Verformung)

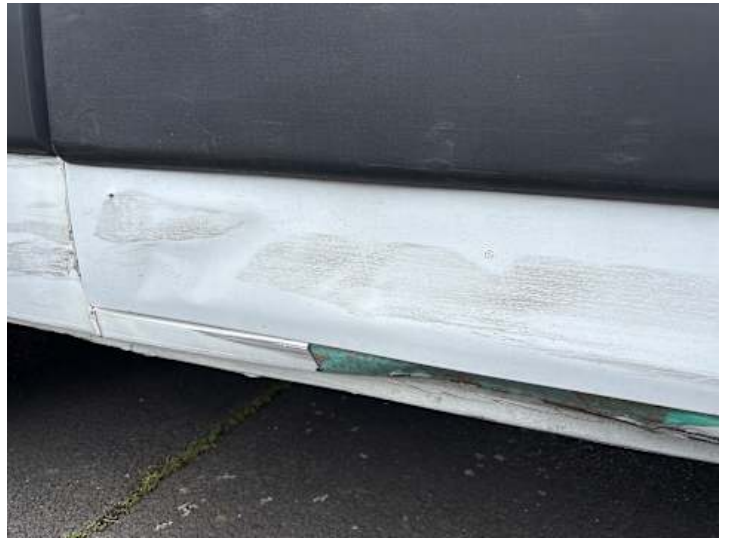
Türe hinten rechts (Verformung)

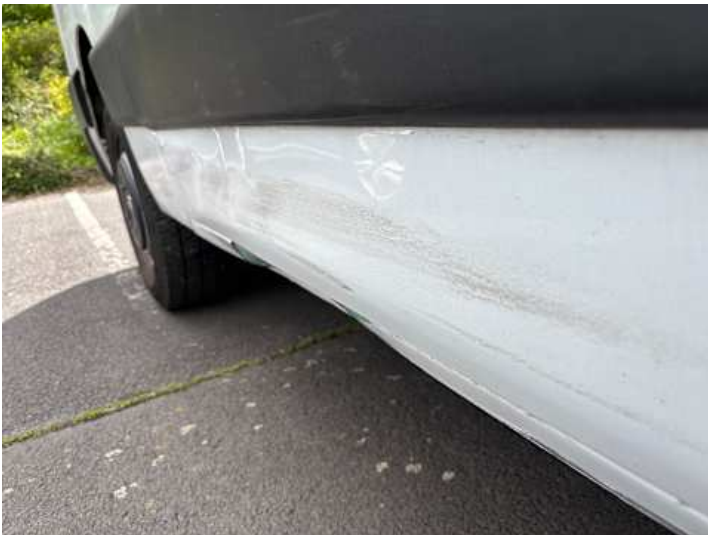
Türe hinten rechts (Verformung)

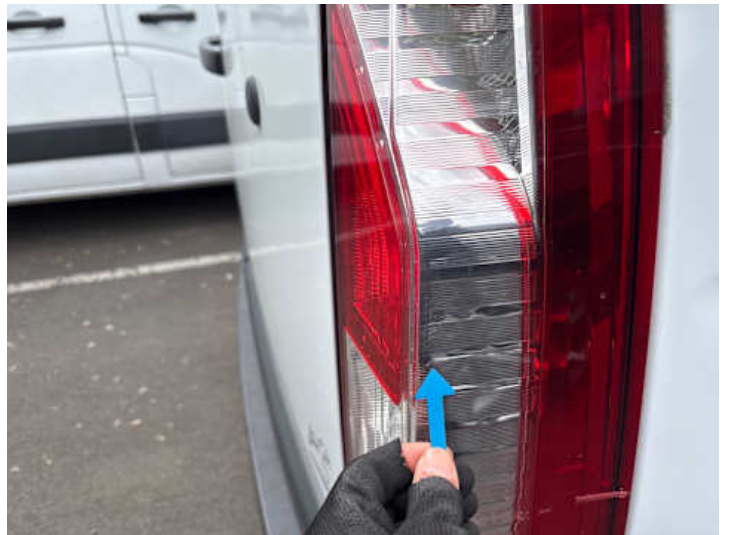
Rücklicht (rechts) (Kratzer)

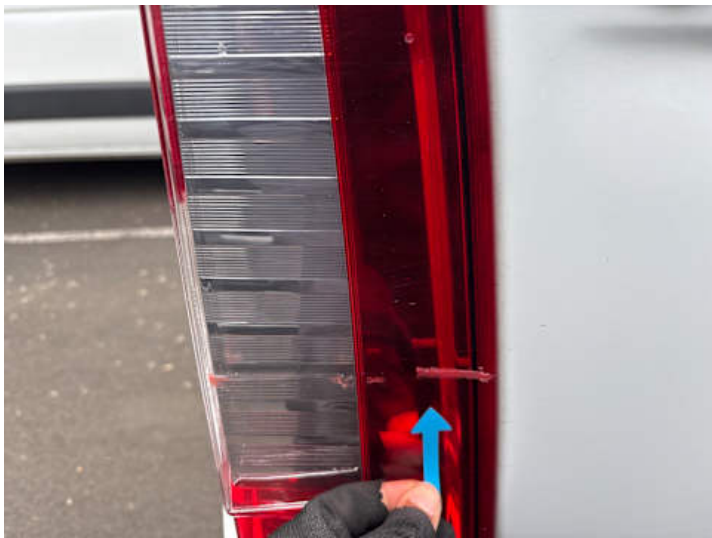
Rücklicht (rechts) (Kratzer)

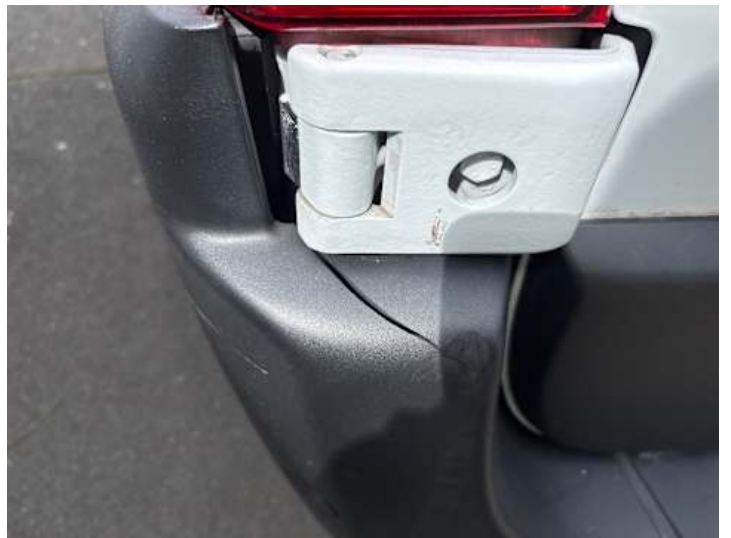
Stoßstange hinten (Riss/Bruch)

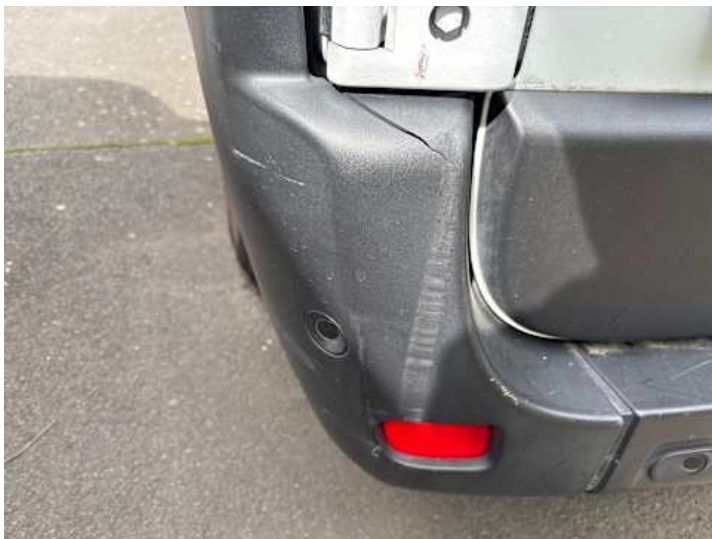
Stoßstange hinten (Kratzer)

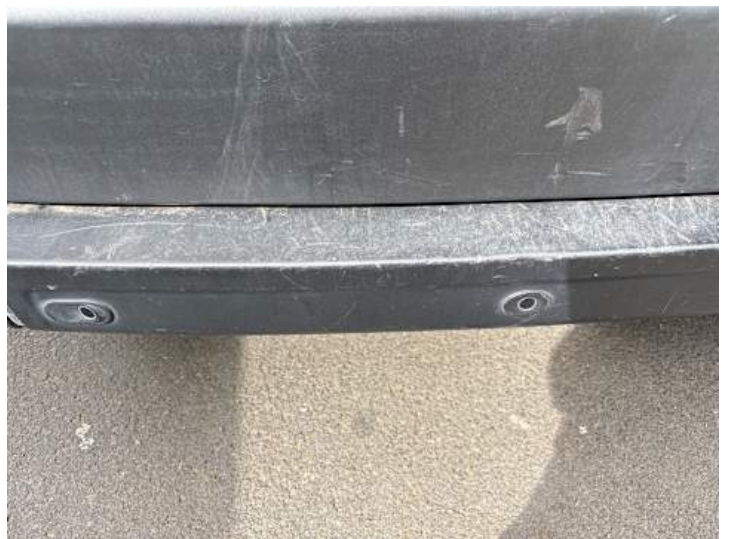
Stoßstange hinten (Kratzer)

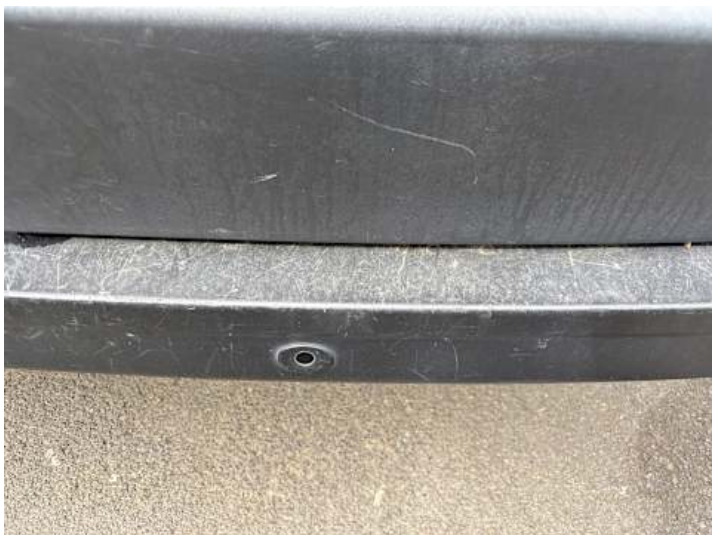
Stoßstange hinten (Kratzer)

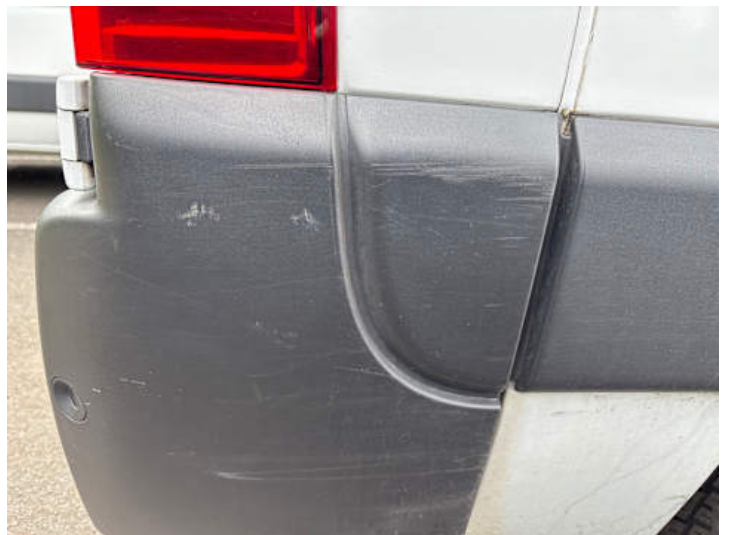
Stoßstange hinten (Kratzer)

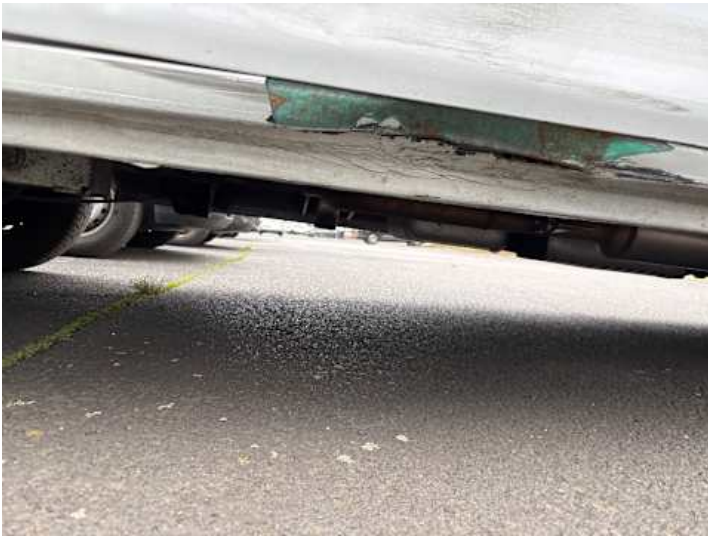
Schweller rechts (Verformung)

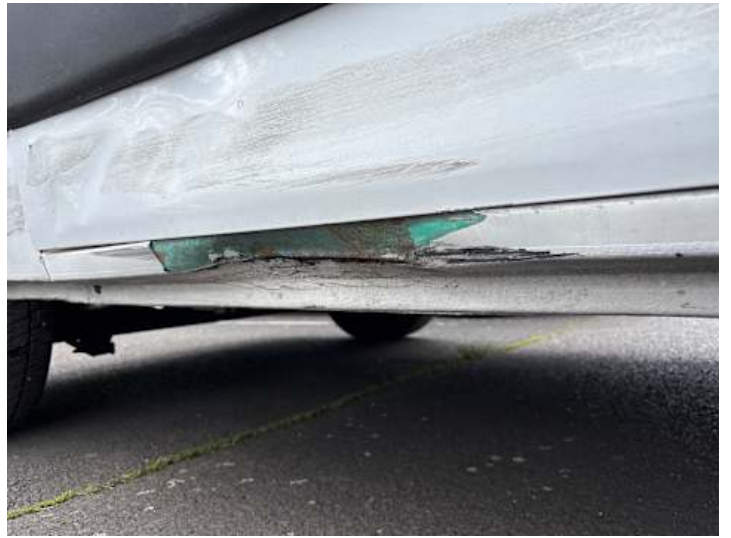
Schweller rechts (Verformung)

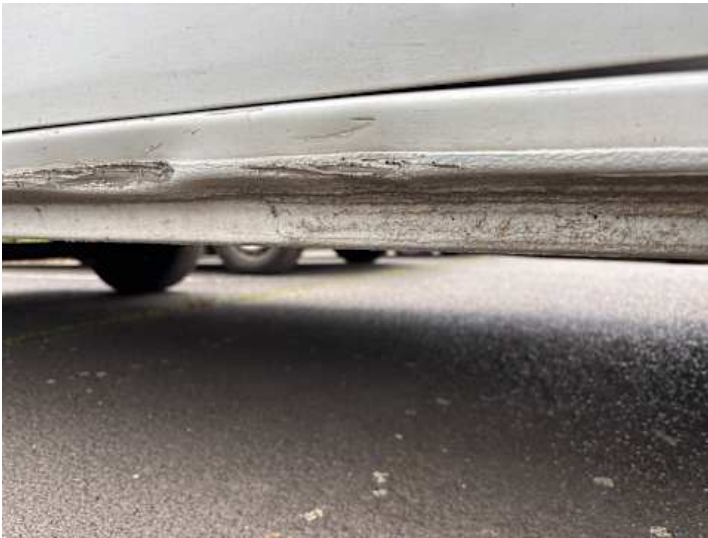
Schweller rechts (Verformung)

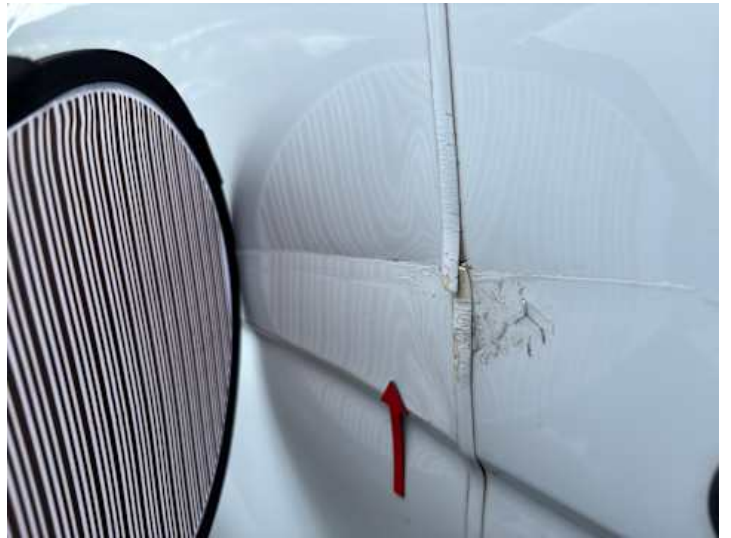
Fahrzeugteil	Lackschichtdicke (in μm)	Fahrzeugteil	Lackschichtdicke (in μm)
Fahrertür	115	Beifahrertür	115
Kotflügel vorne links	120	Kotflügel vorne rechts	120
Türe hinten links	-	Türe hinten rechts	-
Seitenteil hinten links	250

Seitenteil hinten links (Verformung)

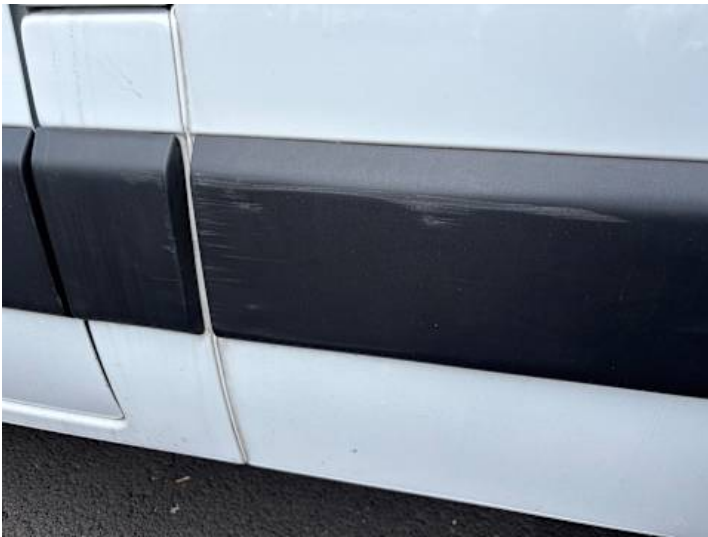
Seitenteil hinten links (Kratzer)

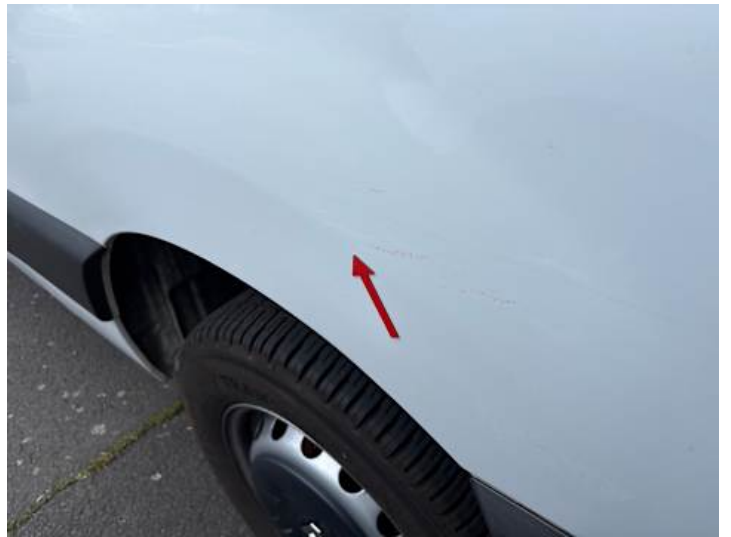
Seitenteil hinten links (Kratzer)

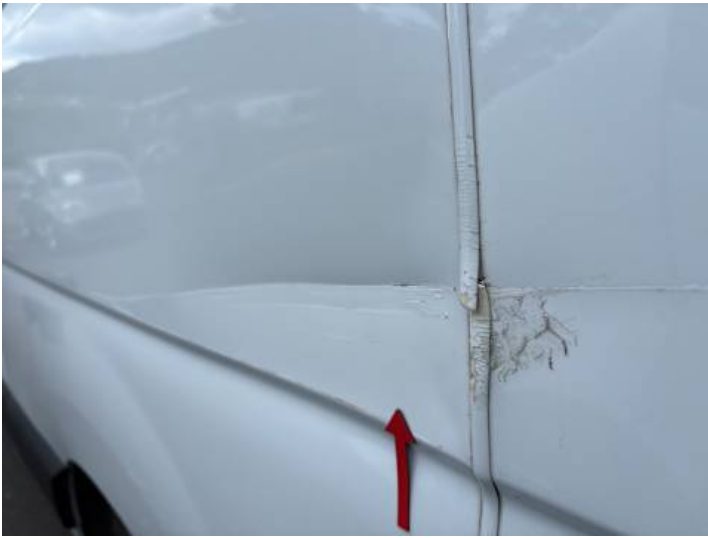
Seitenteil hinten links (Kratzer)

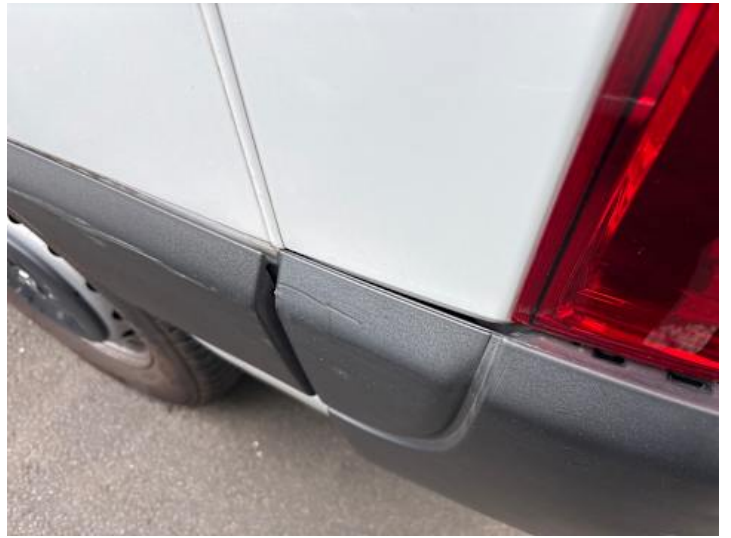
Seitenteil hinten links (Riss/Bruch)

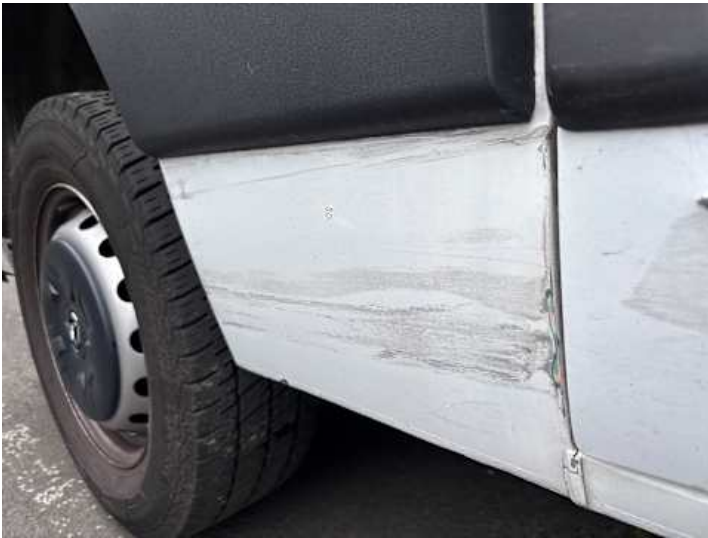
Seitenteil hinten rechts	590

Seitenteil hinten rechts (Kratzer)

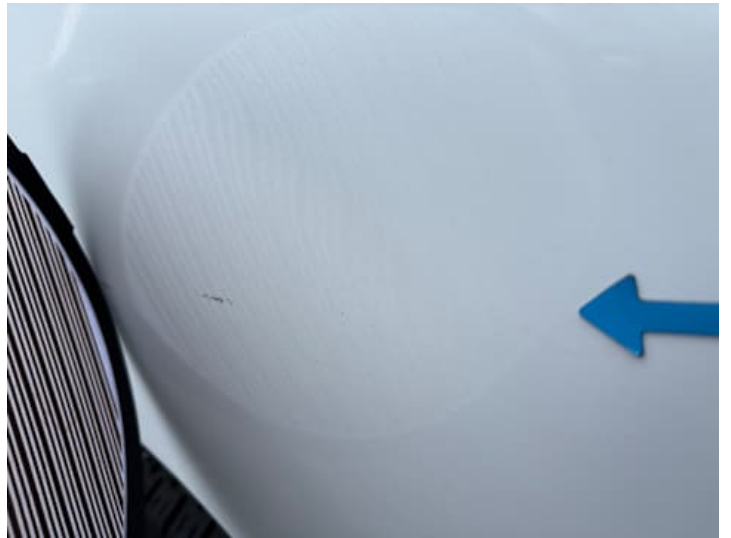
Seitenteil hinten rechts (Delle)

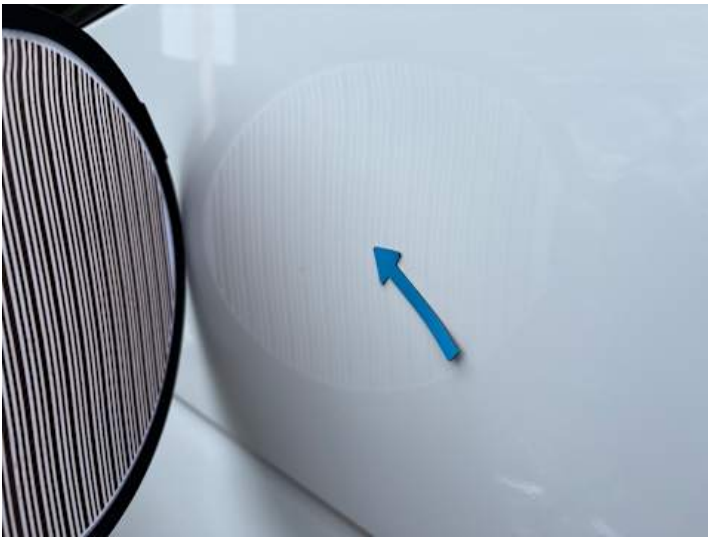
Seitenteil hinten rechts (Delle)

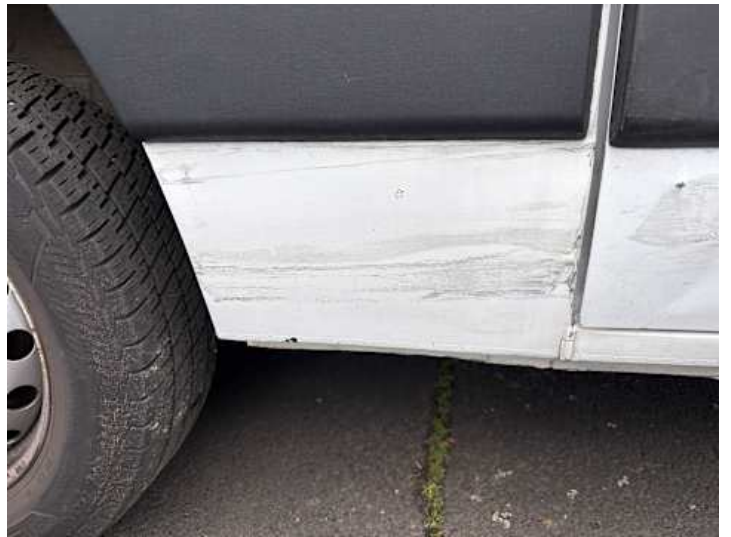
Seitenteil hinten rechts (Verformung)

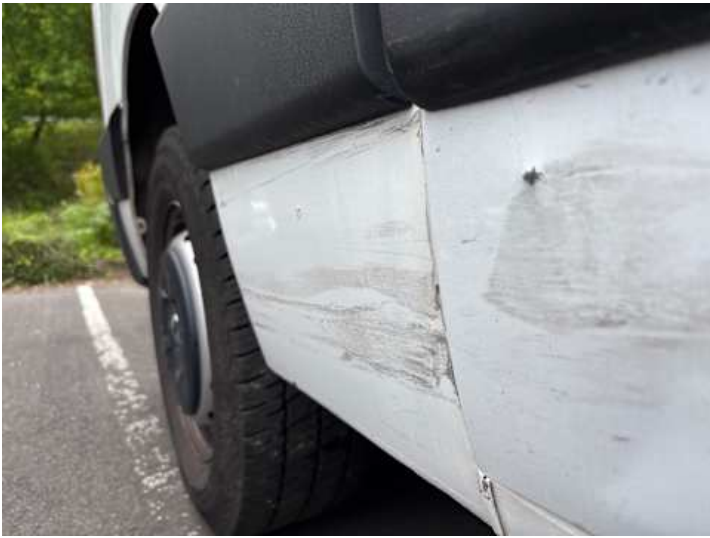
Seitenteil hinten rechts (Verformung)

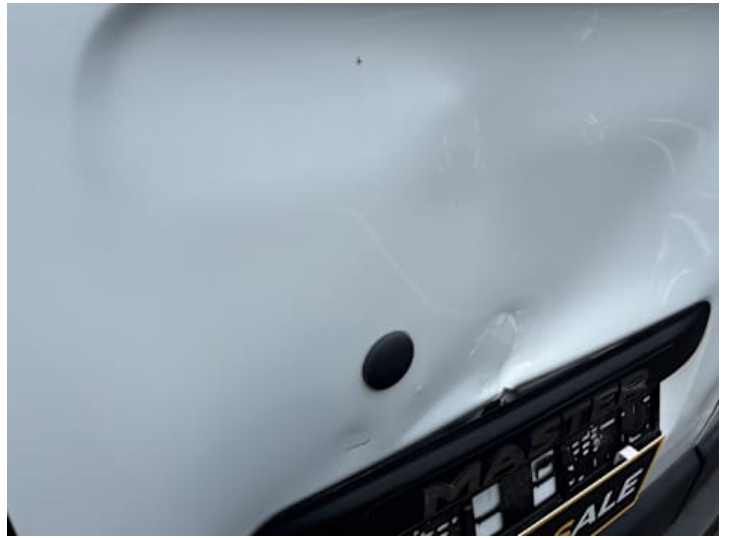
Heckklappe (Verformung)

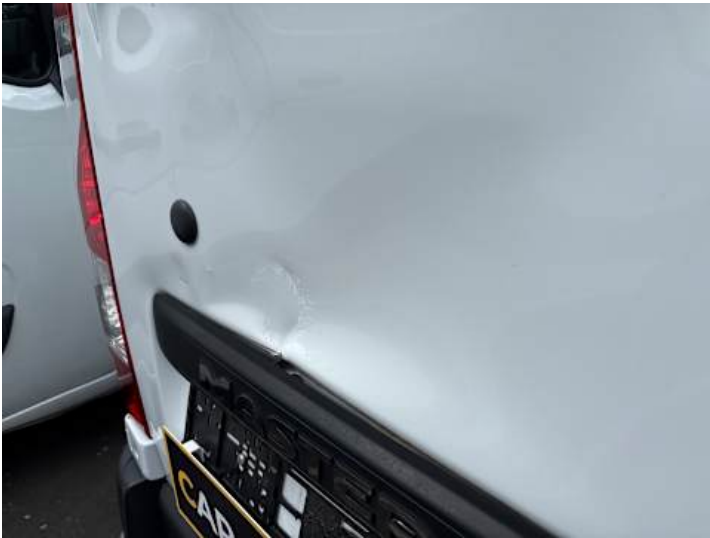
Heckklappe (Verformung)

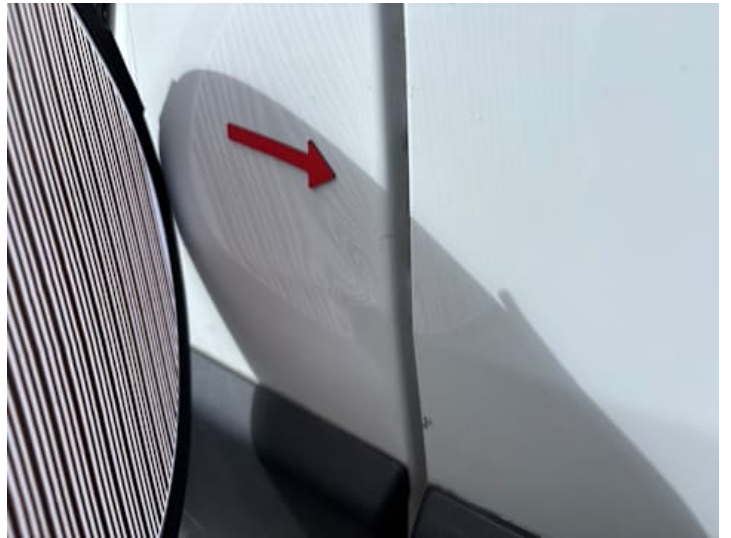
Heckklappe (Verformung)

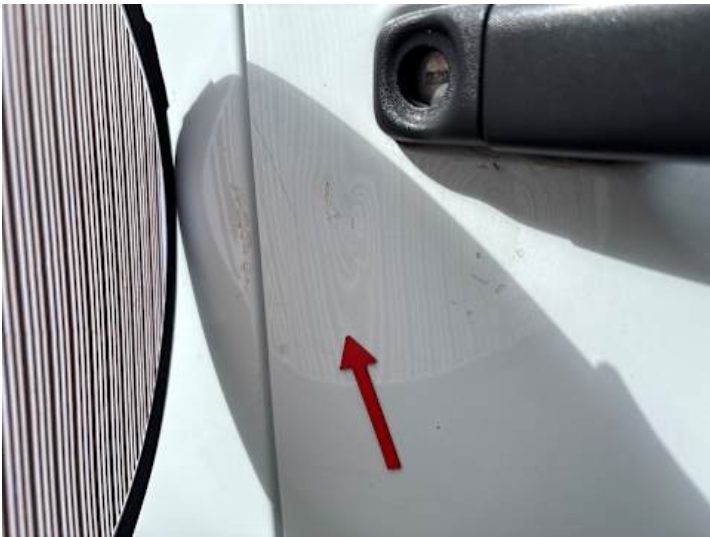
Heckklappe (Verformung)

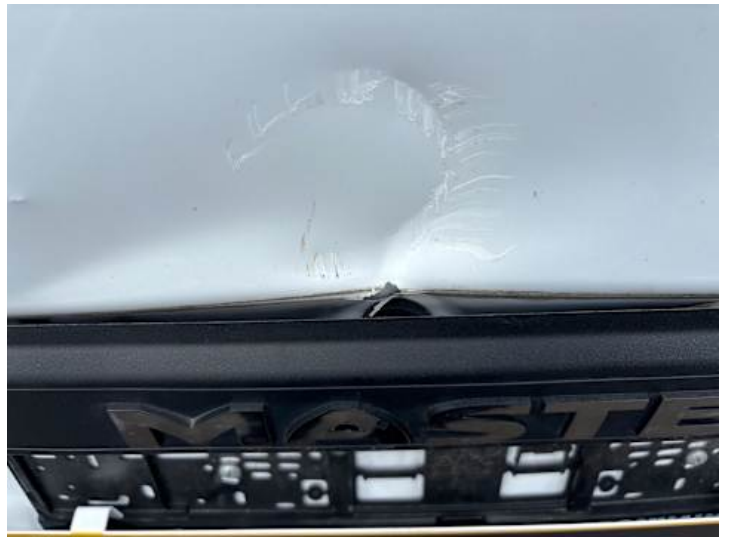
Heckklappe (Riss/Bruch)

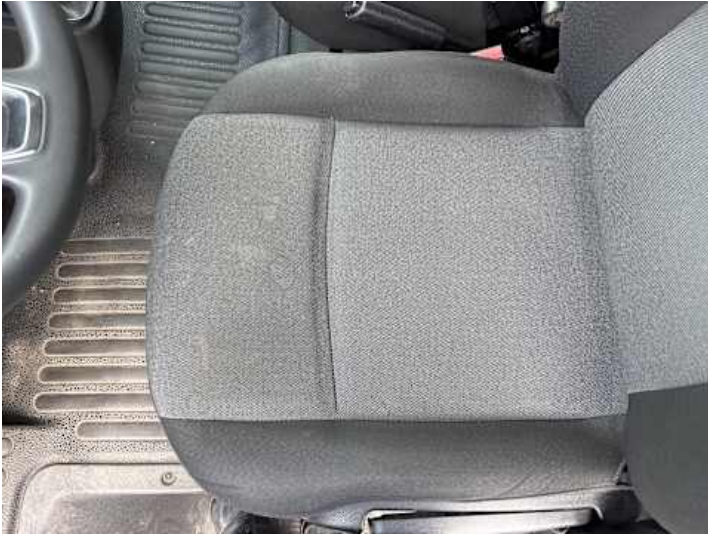
Innenraum (Verschmutzung)

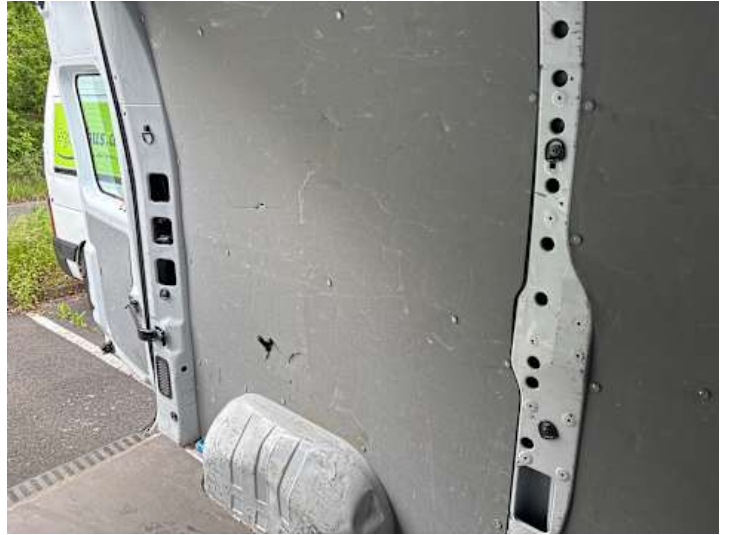
Innenraum (Diverse Schäden)

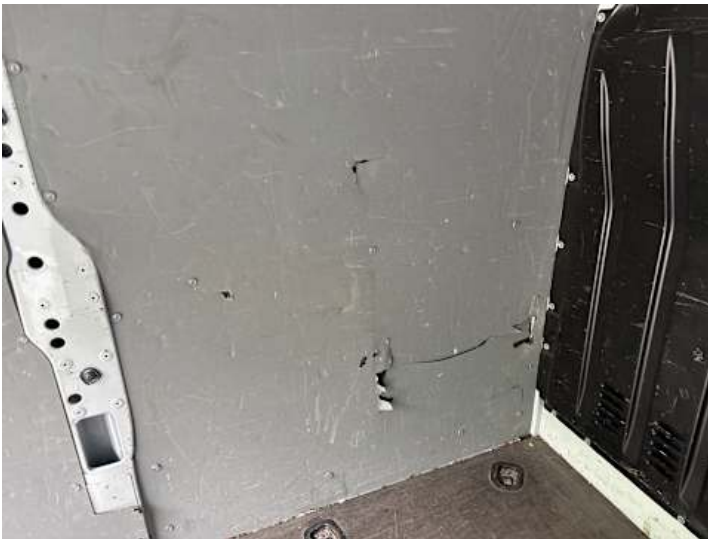
Innenraum (Diverse Schäden)

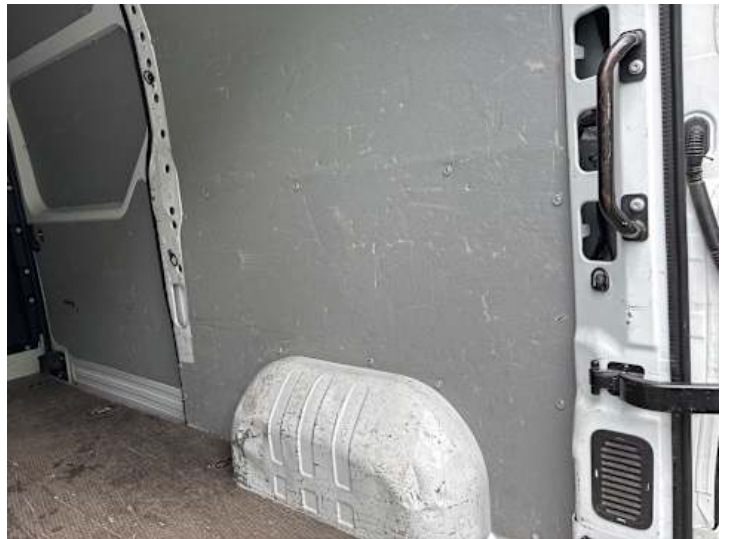
Innenraum (Diverse Schäden)

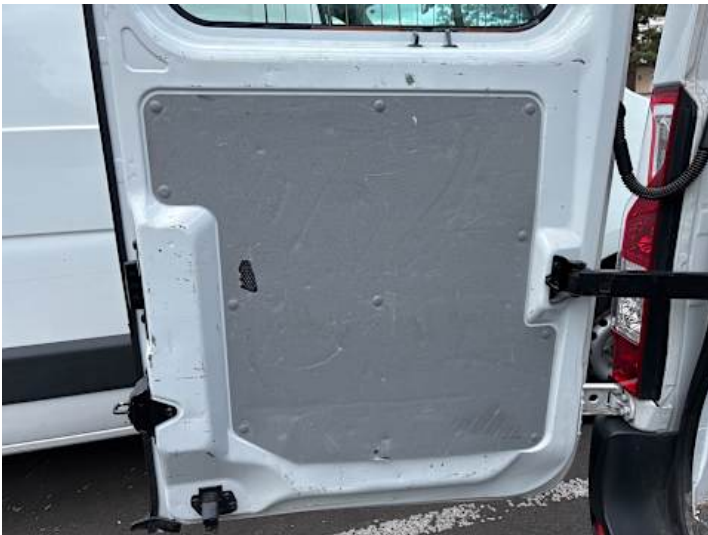
Innenraum (Diverse Schäden)

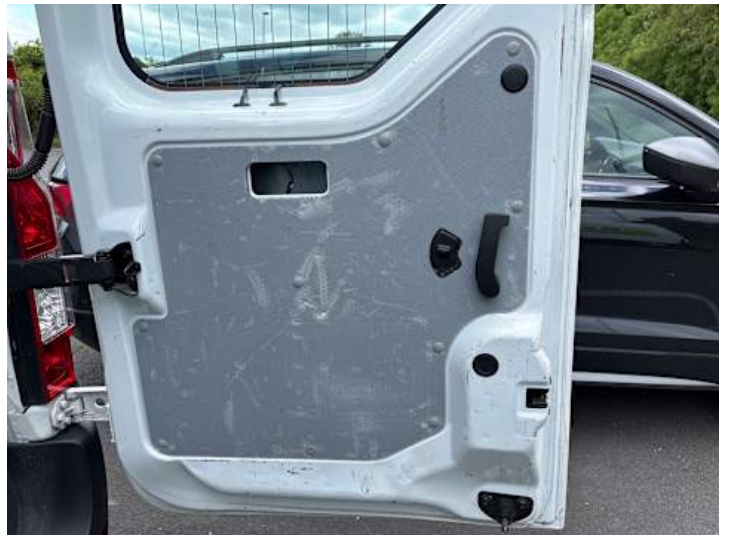
Innenraum (Diverse Schäden)
